BERATUNGSRUNDBRIEF

EROSIONSSCHUTZBERATUNG

08. Dezember 2023

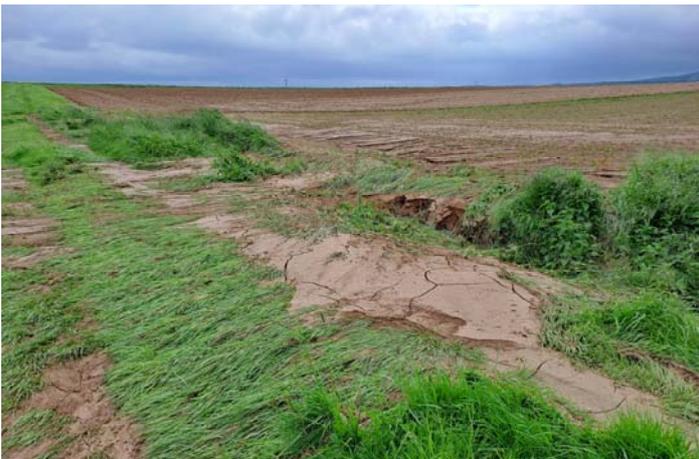
Ein Starkniederschlag im Mai dieses Jahres im Raum Bad Zwesten hatte auf einigen Zuckerrübenflächen zu Bodenerosion geführt, die mit deutlichem Bodenabtrag und flächenhaften Abschwemmungen von einigen Tonnen Boden/ha zu Buche schlugen, wie das obenstehende Bild zeigt.

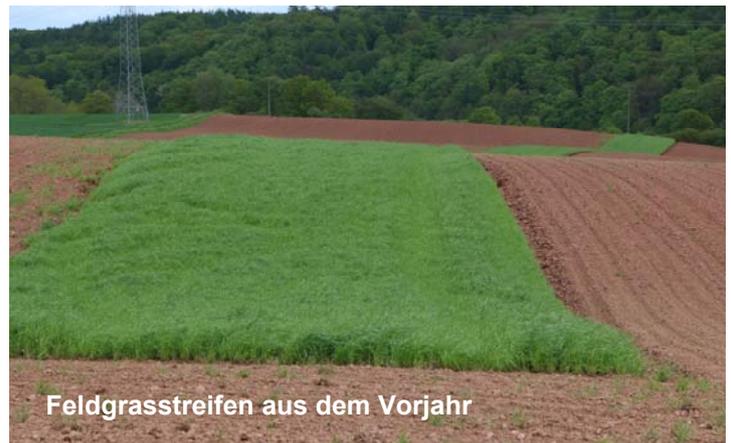
Feldgrasstreifen aus dem Vorjahr

Feldgras aus dem Vorjahr: Ein etablierter Erosionsschutzstreifen mit Nutzungsmöglichkeit

Auf einer späteren Maisfläche mit Feldgras im Vorjahr wurde während der Bodenbearbeitung der Erosionsschutzstreifen ausgespart und entwickelte einen sehr dichten Begrünungsbestand, der sich auf der gesamten Schlaglänge über drei Tiefenbereiche hinwegzog (Foto oben).

Wird der Streifen breit genug angelegt und durchzieht die gesamte Fläche, kann dieser auch im weiteren Verlauf der Vegetationsperiode regelmäßig beerntet werden. Dadurch wird auch ein unerwünschtes Aussamen des Weidelgrases vermieden.

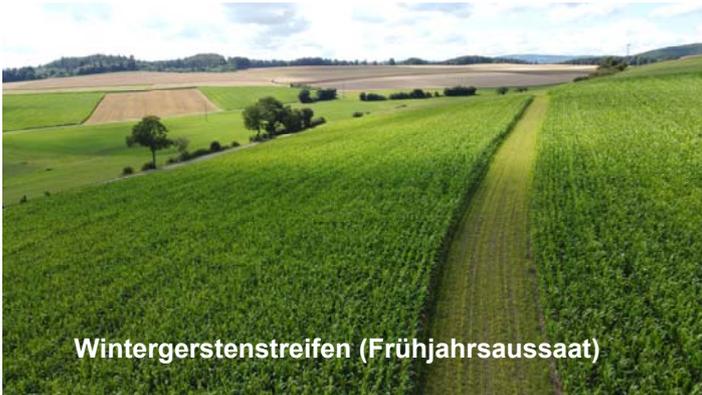
Wintergerstenstreifen (Frühjahrsaussaat)

Ein weiterer Betrieb hatte auf mehreren Maisflächen im Frühjahr zum Zeitpunkt der Maisaussaat Erosionsschutzstreifen mit Wintergerste in hoher Aussaatmenge (200 kg/ha) eingesät.

Die Fotos zeigen einerseits einen der Erosionsschutzstreifen im Überblick der Gesamtfläche (Bild oben) und als Detailaufnahme den Streifen, wie er sich am 26. Juli aus der Nähe präsentierte (Bild rechts).

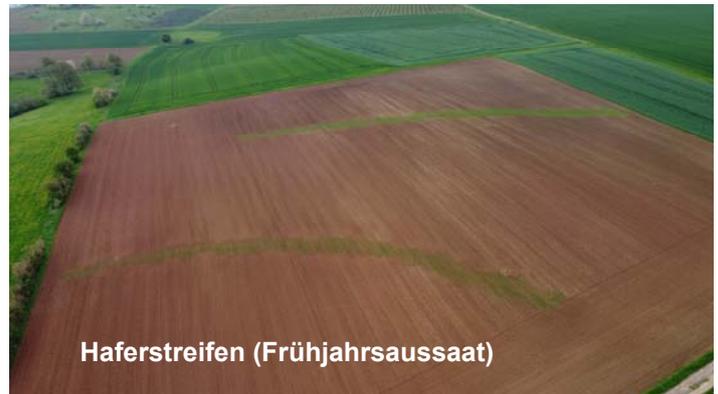
Haferstreifen (Frühjahrsaussaat)

Auf einer stark erosionsgefährdeten Fläche, auf der in der Vergangenheit schon häufiger Bodenabtrag stattgefunden hatte, wurden im Frühjahr zwei Erosionsschutzstreifen mit Hafer angesät. Das folgende Bild zeigt die noch schwach entwickelten Streifen am 09. Mai 2023 nach der Maisaussaat aus der Vogelperspektive.

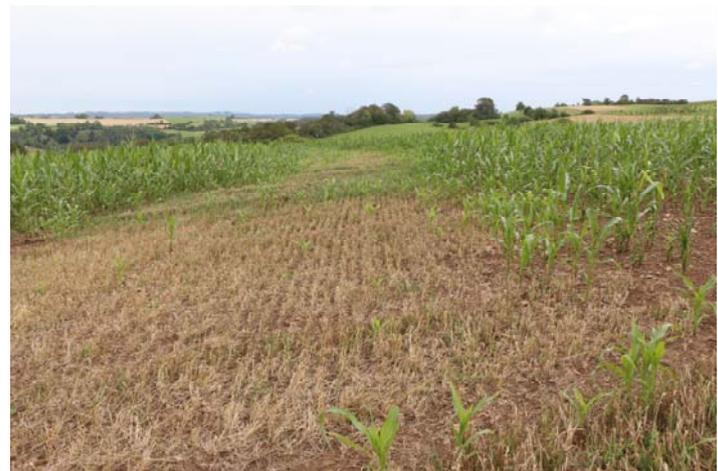
Nach einem Starkniederschlag mit Hagel in der zweiten Junihälfte aufgenommen, zeigt das untenstehende Bild den vom Hagelschlag stark „gerupften“ Mais und den durch den Herbizideinsatz abgetöteten Hafer des Erosionsschutzstreifens (im Bildvordergrund).

Trotz der bodenfeuchtebedingt späten Streifenansaat hatte der Erosionsschutzstreifen beim Starkniederschlag sehr gut funktioniert und größere Bodenabträge von der Maisfläche verhindert. Diese wären nach der Erfahrung von früheren vergleichbaren Niederschlagsereignissen in jedem Fall erfolgt.

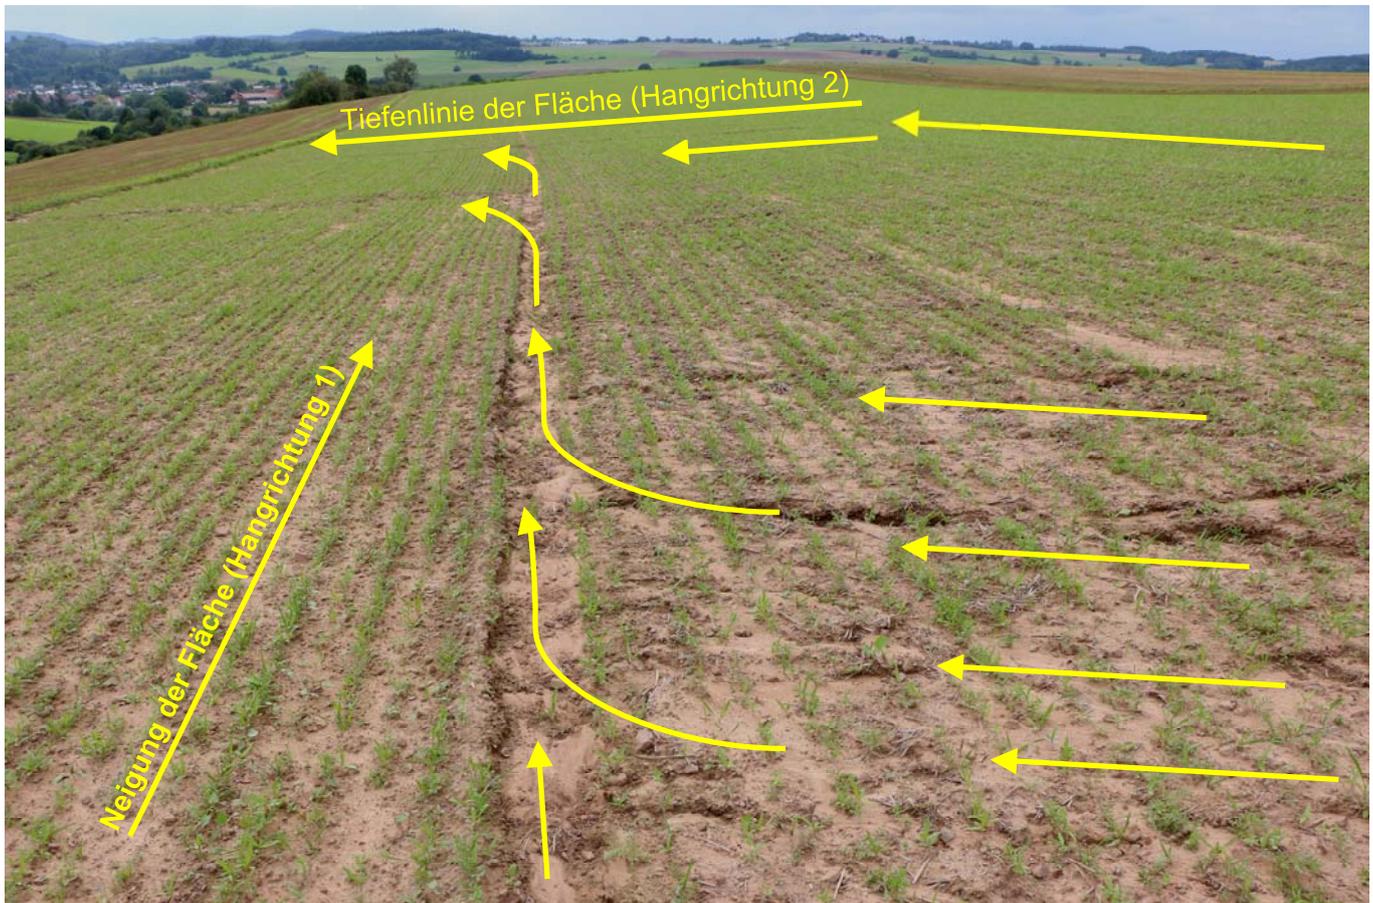
Erläuterung zur Entstehung und Entwicklung von Bodenerosion

Die Fläche: Auf der am 30.08.2023 aufgenommenen Fläche wächst eine bereits in Reihe stehende Zwischenfrucht nach Wintergerste. Über die Fläche verlaufen zwei Hangrichtungen (Bild oben). In Bewirtschaftungsrichtung ist die Fläche durchgehend schwach geneigt (Hangrichtung 1). Quer hierzu verläuft in Hangrichtung 2 die zweite Neigungsrichtung der Fläche. Die Hangneigung ist größer als die Neigung in Bewirtschaftungsrichtung (Hangrichtung 1), die in der Mitte der Fläche als beginnende Tiefenlinie (Mulde in Hangrichtung) verläuft.

Beide Hangrichtung wirken auf dieser Fläche auf die Bodenerosion:

fächiges Zerfließen: Im Bildvordergrund erkennt man, dass die Bodenaggregate durch den Niederschlag weitgehend eingeebnet und

„geglättet“ wurden. Dadurch konnte der Boden zwischen und in den Zwischenfruchtzeilen weiter verschlämmt und damit beginnen, flächig abzufließen.

Rillen- und Rinnenbildung: Teilweise haben sich nach dem flächigen Zerfließen des Bodens hier schon Erosionsrillen und – rinnen in Hangrichtung 2 gebildet.

Bei zunehmender Wassermenge bewegt sich das Wasser auch in Richtung der geringeren Hangneigung (Hangrichtung 1) und bildet dadurch schon eine größere Rinne (in der Mitte des Bildvordergrundes).

Ab durch die Mitte – die Tiefenlinie: Gelangt das Wasser in dieser Rinne in einen Bereich, in dem die Hangneigung noch größer wird, brechen die Zwischenfruchtzeilen. Das Wasser biegt in Richtung des stärkeren Gefälles ab und fließt die Tiefenlinie entlang, wie auf dem Bild zu erkennen.

Das Erosionsbeispiel zeigt, dass Bodenerosion nicht in jeder Situation vermeidbar ist:

- Die Zwischenfrucht ist angesät aber noch nicht so weit entwickelt, dass die Wurzeln den Boden ausreichend stabilisieren konnten.
- Der Niederschlag kam dafür zu einem ungünstigen Zeitpunkt.
- Einzige Möglichkeit zur Erosionsvermeidung wäre eine Mulchsaat mit einem hohen Anteil an Pflanzenresten auf der Oberfläche oder eine Direktsaat in die Gerstenstoppeln gewesen.

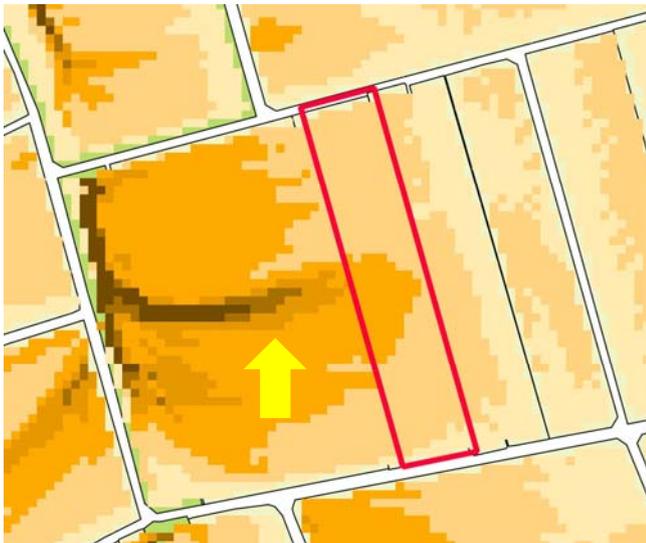
Datenquelle: HLNUG – Erosionsatlas Hessen – L-Faktor

Das folgende Bild zeigt die zuvor (Bild auf der vorhergehenden Seite) erläuterte Fläche (rote Markierung) mit der über den Hanglängenfaktor sichtbar gemachten Tiefenlinie, die auf unserer Beispielfläche gerade beginnt und die mit dem Gefälle nach links immer ausgeprägter wird, je dunkler die aus orange ins braune laufende Einfärbung wird.
